# UNA RESTAURACIÓ MULTIDISCI- PLINÀRIA: EL LLIT MODERNISTA DE LA CASA MUSEU GAUDÍ

Rosa Prat

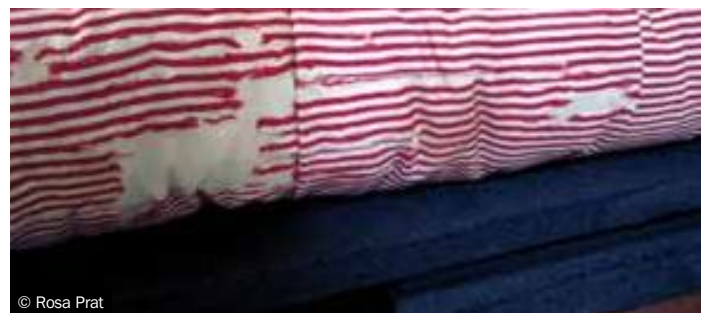
Detall del matalàs després de la restauració: es distingeix el teixit original del teixit de consolidació i el material inert que aïlla el matalàs del somier.

De manera molt resumida, les intervencions en els teixits van consistir en una neteja mitjançant aspiració de baixa succió, una neteja per immersió en aigua desionitzada i en alguns casos amb sabó neutre (sempre havent testat abans la solubilitat dels teixits tintats) i consolidació del teixit original amb un teixit de suport,

normalment tafetà de cotó (en alguns casos tintats per acostar-se al color original) mitjançant punts de restauració i fils de seda tenyits amb tints de conservació.

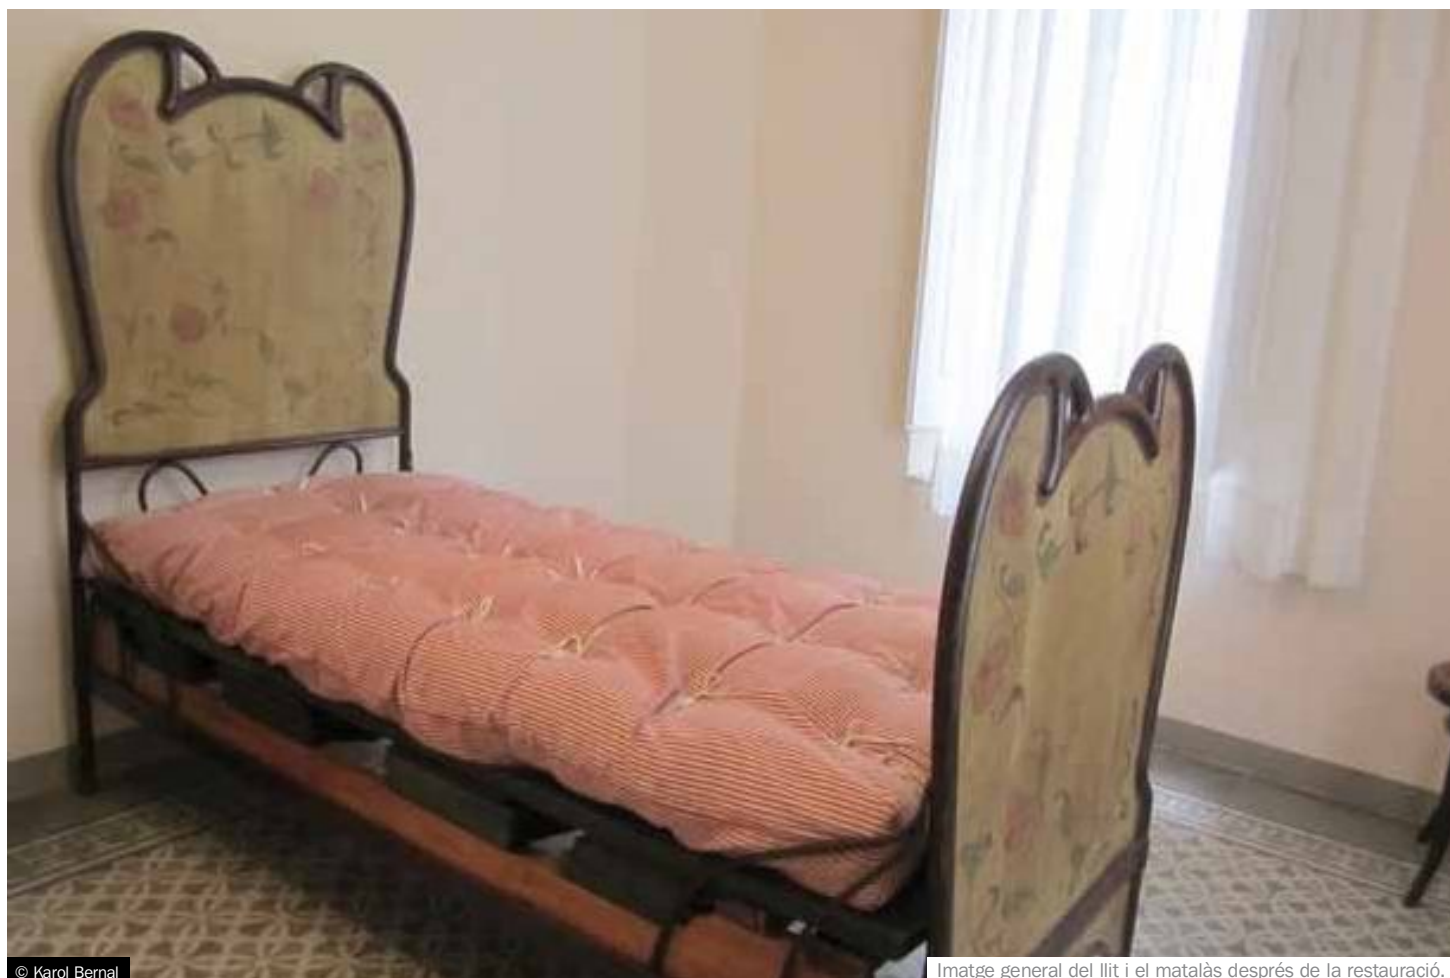
Imatge general del llit i el matalàs després de la restauració.

La intervenció més completa es va dur a terme al matalàs que, a causa del mal estat de conservació, va requerir ser descosit per extreure'n la llana, que va ser tractada a banda i encabida en una funda de nova confecció (procés dut a terme per Matalassera Estruch) i finalment encaixada dins la funda original, restaurada al CDMT.

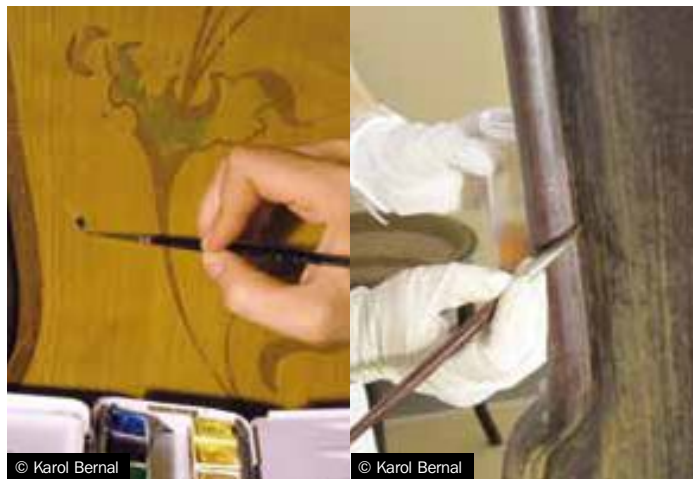
© Karol Bernal  
Detall del procés de reintegració cromàtica.

© Karol Bernal  
Procés de restauració: aplicació d'un convertidor d'òxid.

El procés de restauració va consistir a eliminar mecànicament l'òxid que les planxes de ferro presentaven puntualment. Aquesta corrosió estava estabilitzada, probablement perquè la humitat relativa dins la sala acostuma a ser bastant baixa, normalment per sota del 40%. Tot i així s'hi van observar zones molt oxidades, possiblement a causa d'una font d'humitat externa (possibles goteres antigues sobre el llit) que havien degradat la pintura de la part posterior del capçal. D'altra banda, l'estructura de malla del somier estava completament oxidada. Una vegada eliminat l'òxid mecànicament, es va aplicar un convertidor d'òxid diverses vegades que es deixava assecar entre capa i capa.

Només es van reintegrar cromàticament les pèrdues de pintura que havien estat retocades anteriorment, o que dificultaven la lectura del motiu decoratiu en la totalitat. Aquesta reintegració es va fer amb llapis aquarel·la. En la guixada del capçal del llit, esmentada anteriorment, es va optar per la tècnica de selecció cromàtica per integrar les restes que no havien pogut ser eliminades en l'entorn del motiu decoratiu. Finalment es va aplicar una capa de protecció a tota l'estructura del moble (excepte les planxes policromades), d'un vernís acrílic termoplàstic amb paletina, i per les planxes policromades, un vernís acrílic setinat, aplicat en esprai.

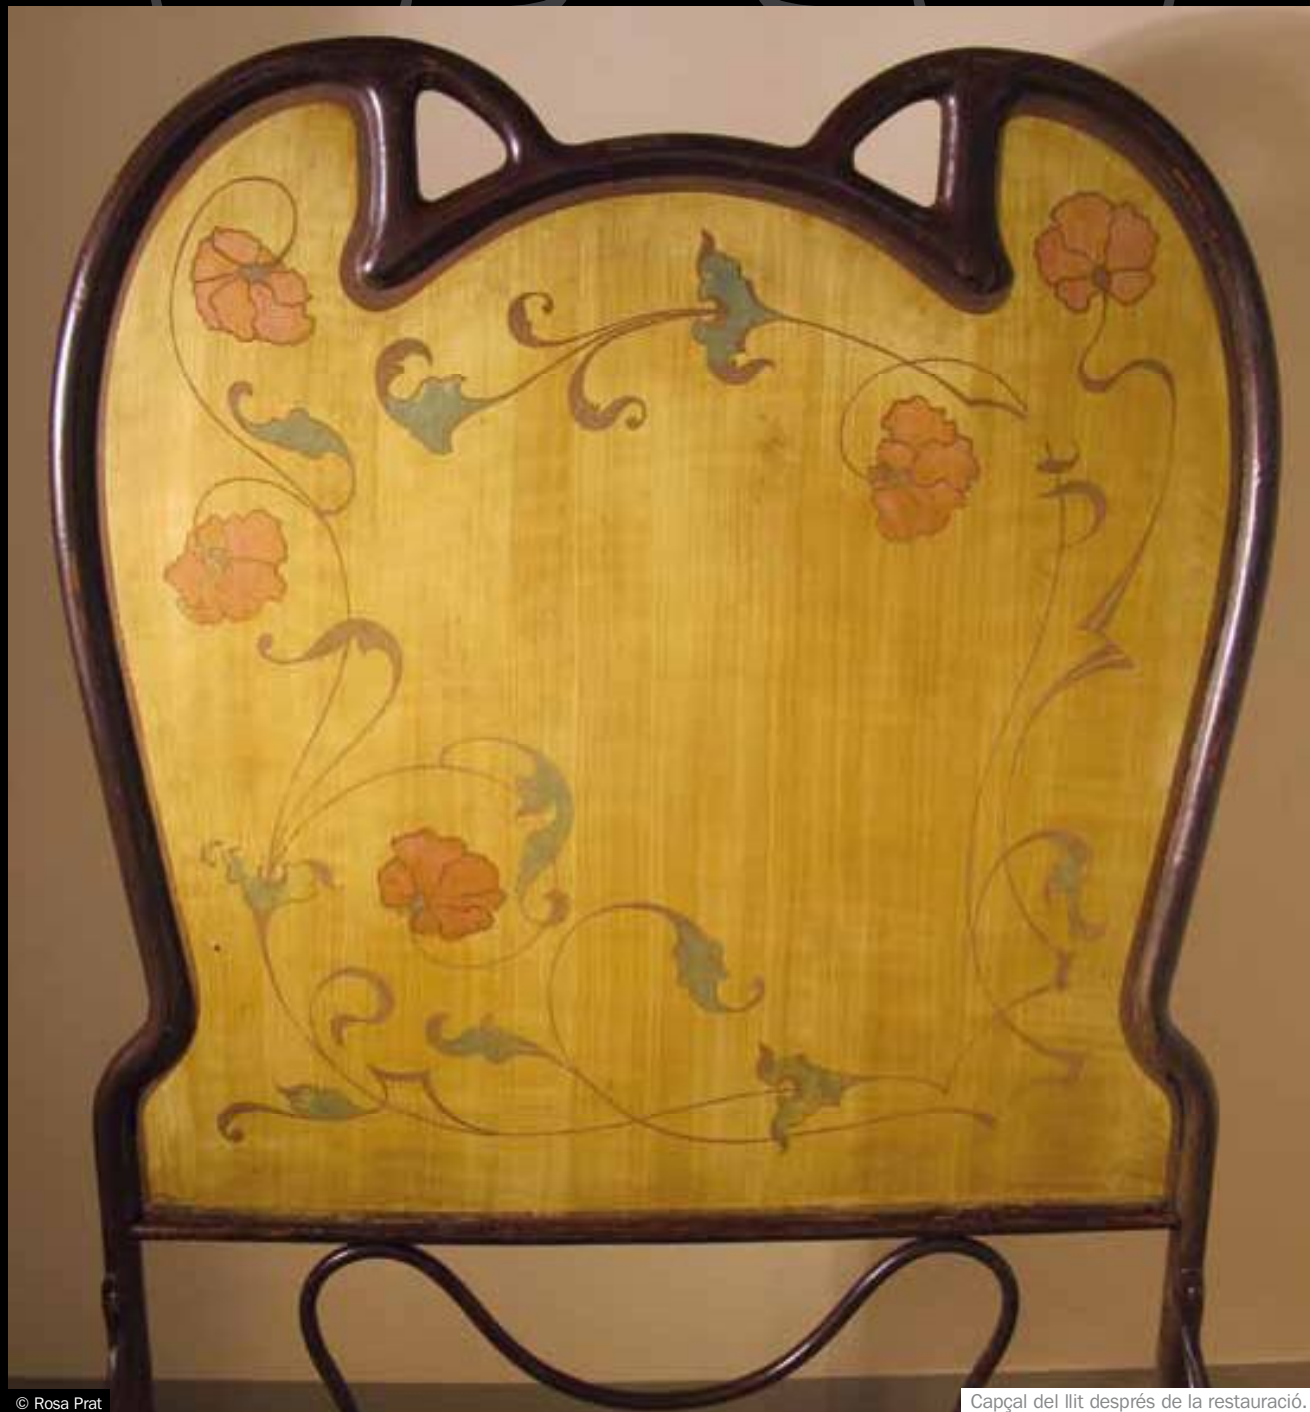
A la zona on hi havia diverses guixades de grafit, entre elles, una de molt visible al capçal del llit, es va optar per una neteja mecànica amb pols de goma. En

aquesta guixada enmig del capçal ja es va revelar la dificultat d'arribar a eliminar totes les restes del grafit, perquè es degradava ràpidament la policromia del voltant. Aleshores es va decidir solucionar-ho a la fase de reintegració cromàtica.

Capçal del llit després de la restauració.
